## 防災エキスパート(平常時レポーター)活動報告書

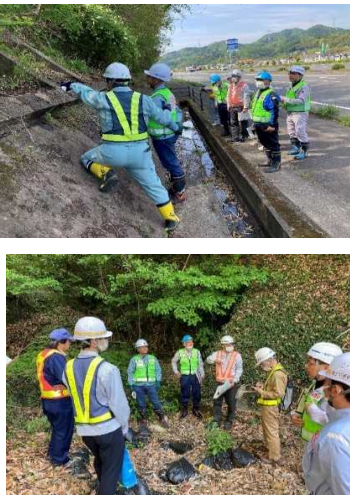
活動写真	<p>大分維持管内</p>

所属地区	大分地区	氏 名	山中 元弘・渡辺 幹夫
活動地区	大分河川国道Ⅰ大分維持(出)管内Ⅱ中津維持(出)管内Ⅲ日田国道維持(出)管内		
活動年月日	Ⅰ 令和5年4月28日(金)Ⅱ 4月27日(木)Ⅲ 4月26日(水)		
活動内容	<p><b>大分河川国道事務所 管内 梅雨期前の安全点検</b></p> <p><b>Ⅰ. 大分維持出張所管内</b></p> <p>参加者:大分河川国道(事):河野道路管理2課長、山田維持修繕係長、尾花出張所長、他 大分防災エキスパート会:春田、西、佐藤、矢野、河野、山中</p> <p>点検場所:①R10 154K230～154k500(下り)、②R10南バイパス147K460～147K550(中央)</p> <p>エキスパート会等参加者の意見</p> <p>① 湧水処理として打ち込み式水抜きパイプ等による対応を提案。段丘地形であり礫層等による通水層があると考えられるため地質調査データの確認を行うのが良い。</p> <p>② 溪流からの流木及び土砂流下に伴い過年度に法面吹付け、土砂溜めポケット・土のう・布団かごは対応済み。排水口の流入面積を増加させる対策として4面スクリーンとする対策も考えられる。</p> <p><b>Ⅱ. 中津維持出張所管内</b></p> <p>参加者(事務所) 塚原出張所長、吉次係長 エキスパート会 松本、篠原、渡辺</p> <p>点検場所:①R10 88k620～88k640上り(宇佐市西屋敷)、②R1079k500～79k700下り(宇佐市法鏡寺)</p> <p>エキスパート会等参加者の意見</p> <p>① ・過年度に設計した隣接の法面湧水箇所と併せ、早めの対策実施が望まれる。 ・被災法面上部に境界杭が存在。官民境界の再確認が必要。</p> <p>② ・過年度(R3)に対策工の設計完了箇所。予算獲得も厳しい中、毎年の法面除草にもコストがかかっていることから、早めの実施が望まれる。</p> <p><b>Ⅲ. 日田国道維持出張所管内</b></p> <p>参加者(事務所) 久賀総括保全対策官、大林保全対策官、白肌専門官、地下出張所長 他 エキスパート会 春田、篠原、渡辺</p> <p>点検場所:R210 ①85k025付近九重町野上 ②91k500付近湯布院町川西 ③93k300付近湯布院町川北</p> <p>エキスパート会等参加者の意見</p> <p>① ・被災法面はブルーシート養生を行っているが、法面上部からの雨水進入を防ぐため平場部分にもブルーシート養生の範囲を広げられないか要検討。</p> <p>② ・落石防護金網の老朽化(腐食による破れ)が進行、抜本的な対策工法の検討を要するが、それまでは定期的な点検強化が必要と考える。</p> <p>③ ・法面の自然木伐採は被災時に実施済であるが、倒木の危険性のある自然木が数本法肩等に残されているので、早めの除去が望ましい。</p>
