防災エキスパート(災害時応援)活動報告書

所 属 支 部	筑後川支部	氏 名	塚本 剛好
活 動 地 区	筑後川河川事務所、片ノ瀬出張所、諸富出張所、吉井出張所、日田出張所		
活動年月日	令和 5 年 7 月 10 日～24日		
活 動 内 容	<p>●7月10日</p> <p>①事務所=8名(塚本、後藤、松本、杉山、坂元、坂山、勝木、荒木) 片ノ瀬(出)=3名(山本、鹿毛、一宮)</p> <ul style="list-style-type: none"> ・事務所、片ノ瀬(出)では、佐田川7K200付近の「相窪井堰」左右岸護岸崩壊箇所の応急復旧工法の助言。 <ul style="list-style-type: none"> ・左岸:堰下流護岸下流端から約7mが洗掘し、堤体に接近している。 ・右岸:堰下流護岸裏側(高水敷)が洗掘。堤防防護ラインに余裕有り。 ・助言:左岸は袋詰め根固め、右岸は碎石等で埋め戻しを施工する。 <p>②諸富(出)=1名(吉村)、日田(出)=1名(加藤)・・・巡視にあたっての助言</p> <ul style="list-style-type: none"> ・基盤漏水が懸念される為、洪水時・水位低下後、背後地の噴砂確認を行うこと。 ・洪水の水位低下時の引き落としにより、法面欠損の恐れが有り注意すること。 <p>●7月13日 片ノ瀬(出)=4名(松本、山本、鹿毛、一宮)</p> <p>7月14日 片ノ瀬(出)=1名(後藤)</p> <p>③巨瀬川9k050右岸護岸被災箇所の緊急災害復旧状況確認と対策工法助言</p> <p>●7月24日</p> <p>吉井(出)=3名(後藤、松本、坂元)</p> <p>④筑後川53k000左岸護岸被災箇所の確認と対策工法の助言</p> <ol style="list-style-type: none"> 1. 当面の対策(出水期間中)への助言 <ul style="list-style-type: none"> ・袋詰め根固工で護岸被災箇所への応急工事の施工 2. 災害復旧方法への助言 <ul style="list-style-type: none"> ・下部の部分的被災で全体が死に体とは?、災害復旧の範囲、仮設工。

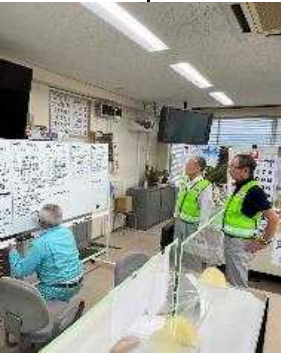
所属地区	大分支部	氏名	篠原 昌秀
活動地区	大分北部 山国川河川事務所管内		
活動年月日	令和 5 年 7 月10 日 6:50 ~ 17:00		
活動内容	<p>令和5年7月10日梅雨前線による大雨による事務所支援活動</p> <p>対応者：事務所 首藤 ：出張所 篠原 深町</p> <p>支援内容 （支援依頼及び自主参集） 事務所・出張所業務全般支援 助言等を実施</p> <p>(写真は、出張所内での洪水時巡視結果確認状況と 10k400左岸河岸崩壊箇所現地確認と対応策助言)</p>		
活動写真等	<div style="display: flex; justify-content: space-around;">
