防災エキスパート(平常時レポーター)活動報告書

防災エキスパート(合同防災点検)活動報告書

所属地区	九州防災エキスパート会八代支部	氏名	田中秀之進 喜多川孝・田口仁
活動地区	南九州西回り自動車道(日奈久～水俣)区間		
活動年月日	令和 5 年 5 月 30 日		
活動内容	<p>道路法面等の災害防止の事前点検</p> <p>○梅雨期及び台風期に向けた道路法面等の災害防止の事前点検の参加要請があり、エキスパート会八代支部3名と八代河川国道事務所関係者(事業対策官・道路管理課長外1名)及び、道路維持業者(五領建設)・道路防災点検業務(ダイヤコンサルタント)で合同防災点検を過去の災害箇所も含めて、4カ所の点検を行いました。</p> <p>①二見地区の法面表層風化による、小土塊滑落及び側道を含む表面水排水処理について</p> <p>②花岡トンネル終点坑口左側法面沢部からの道路への流水及び小土塊流出について</p> <p>③津奈木IC入口部交差点の冠水について</p> <p>④高架下橋台前面法面の一部洗掘崩落について</p> <p>○以上4カ所について、一部対策済みの箇所もありましたが、今後も過去の事例から、事前に応急処置をしないと、同様の交通阻害が発生する可能性がありえる箇所もありました。</p> <p>○各箇所において、災害が発生する要因 (異常降雨による排水構造物からの越流や法面地山風化による法面保護機能の低下)これらに対応する、応急処置及び今後の災害防止に向けた対応処置について、考え方の基本事項</p> <p>①流出断面の死に体断面把握</p> <p>②現場状況での流水状況把握(・流水の流れが滞ると越流・流水方向見極めが重要)</p> <p>③拡大させない為の事前の予防保全)等の助言を行いました。</p>		
活動写真等	<div style="display: flex; flex-wrap: wrap;"> <div style="width: 33%;">

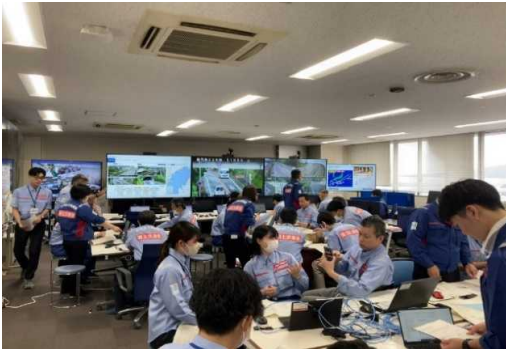
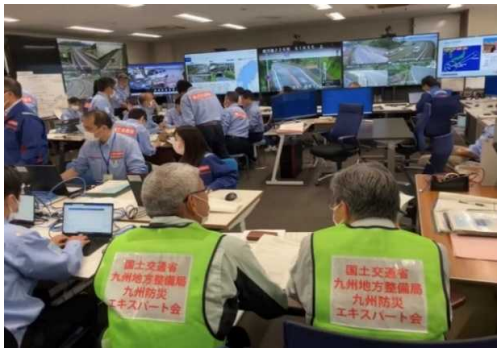
</div> <p style="text-align: center;">防災訓練状況</p>

所属地区	鹿児島支部（鹿児島国道）	氏 名	上原 良文
活動地区	鹿児島国道事務所 道路防災訓練		
活動年月日	令和５年６月１０日（金）		
活動内容	<p>【風水害対応訓練】</p> <p>○開催日時：令和４年６月１０日（金） ９：４５－１１：４５</p> <p>○参加者</p> <ul style="list-style-type: none"> ・防災エキスパート（３名） 上原良文、豊増真也、五反田信幸 <p>○参加内容</p> <ul style="list-style-type: none"> ・応急復旧工法について助言 ・訓練内容について助言 		
活動写真等	<p>○助言内容</p> <div style="border: 1px solid black; padding: 10px; margin: 10px 0;"> <ul style="list-style-type: none"> ・災害が起きたら、人や車両等について被害が無いか確認すること ・被災状況報告の際は崩落土砂の路面の土砂流出高さ確認すること。人や車両被災等の判断材料となる。 ・大型土嚢の設置の際は、土砂流出などのポケットを加味し設置した方が良い。 ・仮設防護柵の構造・高さは、被災斜面の高さ・浮石など確認して設置すること。 ・大型モニターを使い現場のリアルタイムな映像が確認でき、情報共有も良くなされてた。 </div> <div style="display: flex; justify-content: space-around; align-items: center;">
